LIBRO TÉCNICO DE PRODUCTO

**PIEZAS METÁLICAS ESPECIALES
para CONEXIÓN a
HORMIGÓN POSTESADO
CAMISA DE CHAPA (HPCC)**

ESTÁNDARES DE FABRICACIÓN

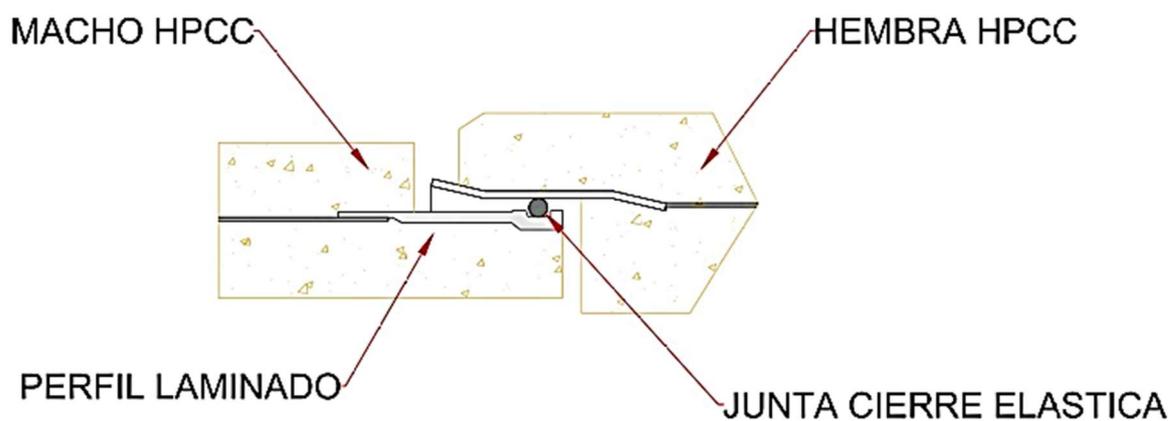
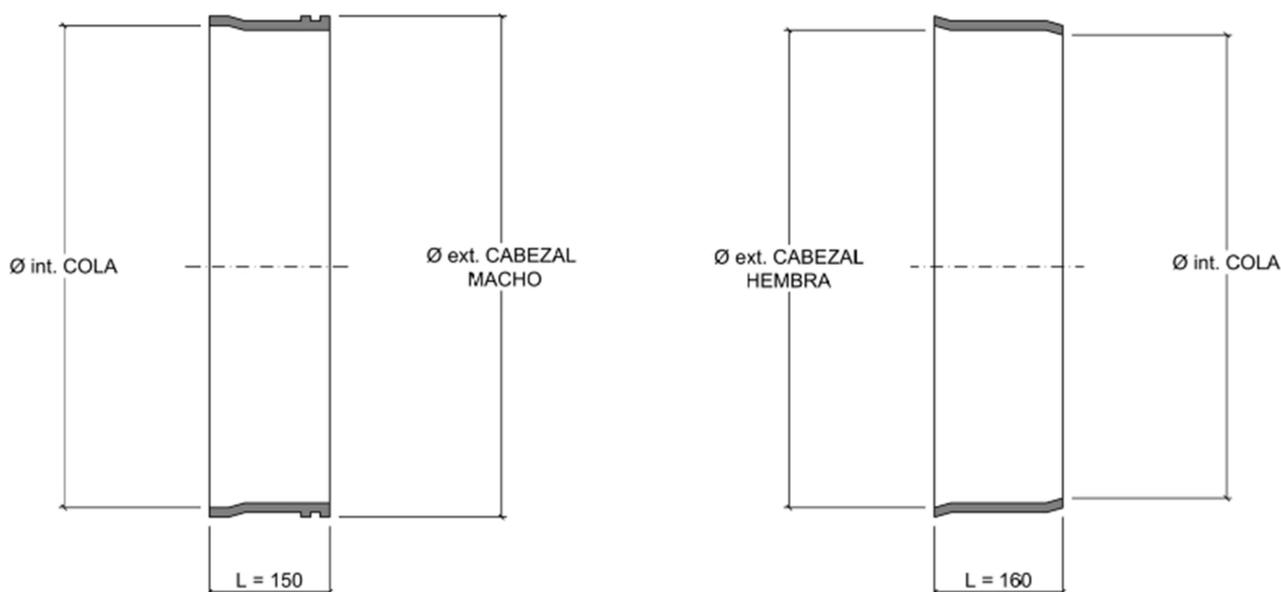
MEDIANTE BOQUILLA MACHO – HEMBRA CON JUNTA ELÁSTICA

SISTEMAS DE CONEXIÓN A HPCC

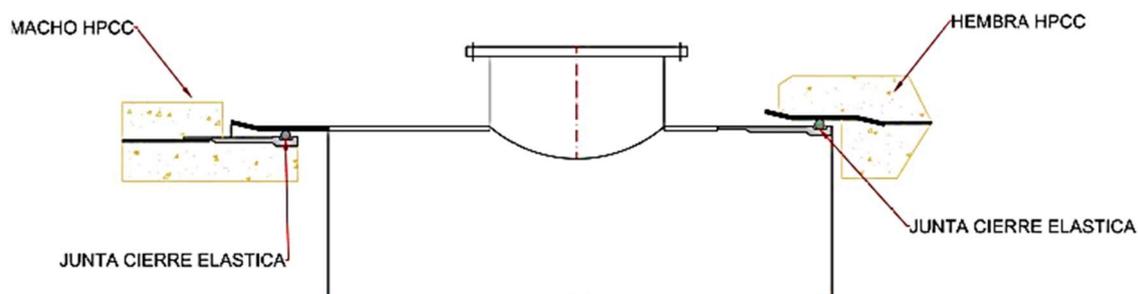
MEDIANTE BOQUILLA MACHO – HEMBRA CON JUNTA ELÁSTICA

SISTEMAS DE CONEXIÓN A HPCC

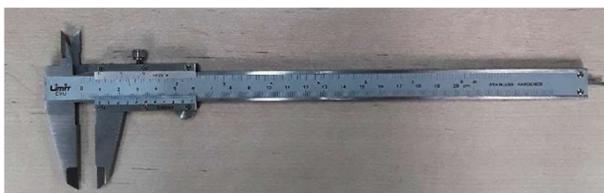
GALGAS para verificación de gargantas

PIE DE REY

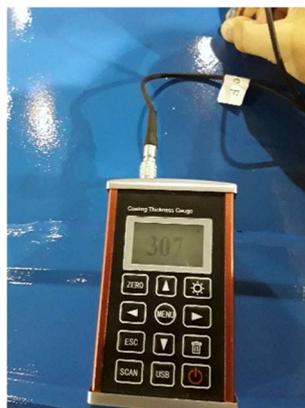
La prueba de medición de espesores de pintura en piezas metálicas se realiza con un medidor de espesores digital, Modelo TEC T220, previamente calibrado.

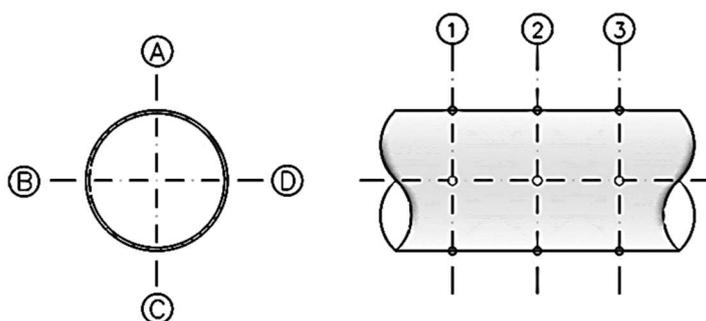
1. Limpiar la zona de polvo y partículas ajenas.
2. Comprobar visualmente que la superficie es homogénea y que la pintura se ha secado y adherido correctamente.
3. Realizar las mediciones según el siguiente patrón

- Tomar los datos obtenidos en las 4 generatrices (A, B, C, D). Después hacer una media por sección evaluada (1, 2, 3) y/o por pieza.
- Se aceptan valores individuales hasta un 20% inferiores al espesor nominal, siempre y cuando la media global sea igual o superior al espesor nominal definido.

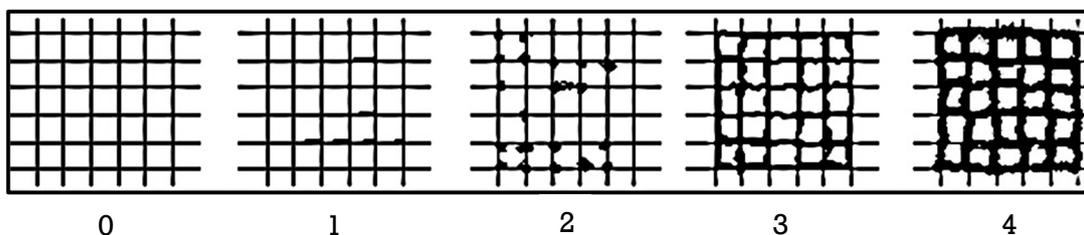
1. Posicionar el peine en función de las micras de pintura aplicadas.
2. Rayar la superficie pintada en dos sentidos perpendiculares (a 90°). Se debe conseguir la forma de una cuadrícula.
3. Colocar las tiras de cinta adhesiva hasta ocupar toda la zona rayada para conseguir la adherencia del material.
4. Levantar la cinta y comprobar el resultado según la siguiente escala

0 - Cortes perfectos. Sin partículas desprendidas.

1 - Ligeras pérdidas de partículas. Afecta al 5% de la superficie.

2 - Ligeras pérdidas de partículas. Afectada entre el 5% y el 15 % de la superficie.

3 - Grandes pérdidas de partículas. Afectada entre el 15% y el 35 % de la superficie.

4 - Grandes pérdidas de partículas. Afectada entre el 35% y el 65 % de la superficie.

5 - Pérdidas parciales o totales de partículas. Afecta a más del 65% de la superficie.

- Son **ACEPTABLES** los ensayos con valores de 0 - 1 - 2
